Fermeture de la mine Faro

Bulletin n°13

Mise à jour sur le plan de fermeture et de remise en état de la mine Faro

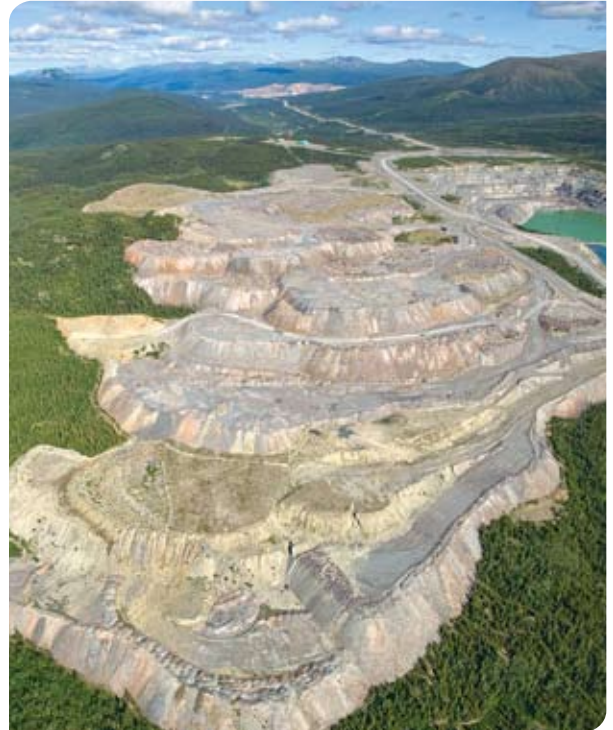
Zone Grum du complexe minier Faro. C'est dans cette zone que sera mis en oeuvre le projet de la zone sulfurée Grum. Les travaux permettront de refaire la pente de l'amas de stériles et d'installer une membrane et une couverture ultra résistante. Photo : Gouvernement du Yukon/ Peter Mather

L'équipe de gestion du projet de la mine Faro (EGPF) a aussi lancé un appel d'offres visant un projet de travaux préliminaires de remise en état du complexe minier Faro. Une partie de l'amas de stérile Grum contient des matériaux fortement sulfurés. Lorsque l'oxygène et l'eau entrent en contact avec des roches renfermant du soufre, il y a production d'acide. Cet acide peut dissoudre les métaux des roches environnantes qui seront libérés dans le sol et les eaux de surface. Ce suintement contribue à la contamination du milieu.

Afin de mieux maîtriser le suintement des contaminants, on construira et installera une membrane et couverture ultra résistante, à service dur. Les entrepreneurs éventuels doivent soumettre une offre comprenant les travaux permettant de refaire la pente de l'amas de stériles et d'installer la membrane et la couverture. La diffusion du dossier d'appel d'offres portant sur le projet de la zone sulfurée Grum (*Grum Sulphide Cell*) a été effectuée le vendredi, 9 avril 2010. On s'attend à ce que l'attribution du marché se fasse ce printemps et que les travaux de construction soient réalisés à l'été et à l'automne 2010. Pour toute information sur les soumissions ou le processus d'appel d'offres connexe, veuillez consulter le site Web du Service des marchés du gouvernement du Yukon, au www.gov.yk.ca/tenders/

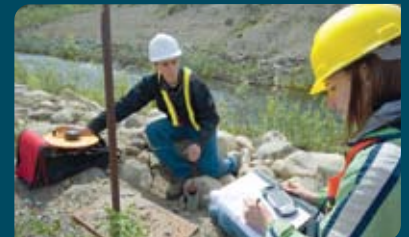
Ben Bekk et Jessie Luchinski, techniciens de laboratoire chez Denison Environmental Services, font une surveillance continue de la qualité des eaux à la Dérivation du ruisseau Rose.
Photo : Gouvernement du Yukon/ Peter Mather

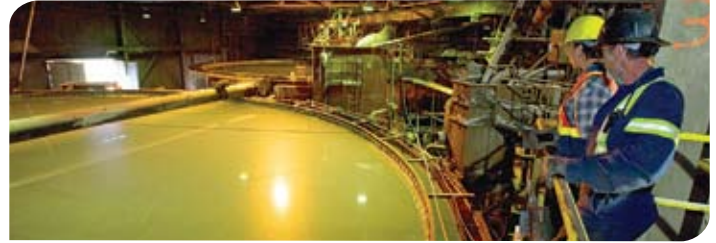
Dan Duivenvoorden, superviseur des dispositifs de traitement des eaux chez la Denison Environmental Services (DES), et Kaori Torigai, gestionnaire de projet de l'équipe de gestion du projet de la mine Faro (EGPF), examinent le réservoir de clarification qui fait partie du dispositif de traitement des eaux Faro.

- **Le dispositif de traitement Faro** : dispositif hybride construit en convertissant l'ancienne usine de traitement du minerai en un système de traitement à la chaux à faible densité. Le dispositif est utilisé pour traiter les eaux de la fosse Faro et du bassin intermédiaire.
- **L'usine de traitement Grum** : usine de traitement à la chaux de haute densité. L'usine sert à traiter les eaux de la fosse Vangorda.
- **Le programme de traitement biologique in situ** : programme de traitement à base de substances nutritives, au moyen d'algues, exécuté dans la fosse Grum.

Les eaux contaminées récupérées sur le site sont acheminées vers ces dispositifs et usines de traitement, où elles sont mélangées à de la chaux. La chaux facilite le captage des métaux présents dans l'eau et forme une boue riche en métaux, laquelle est récupérée et pompée vers une zone de stockage. Les eaux excédentaires s'écoulent vers le bassin Cross Valley où s'effectue une récupération plus poussée de quantités additionnelles de la chaux et des métaux, avant que les eaux traitées ne soient rejetées dans l'environnement. (Voir l'encadré latéral portant sur la chaux, à la page 3.)
